# ～野田村十府ヶ浦 海浜植物の再生を目指して～

平成27年度地域政策研究センター(地域提案型・前期)

課題名：十府ヶ浦米田地区海岸防潮堤復旧・整備に係わる海浜植物の保全  
 研究代表者：総合政策学部 准教授 島田直明  
 課題提案者：岩手県北広域振興局土木部 久保寿昌  
 キーワード：東日本大震災、復旧工事、海浜植物再生、野田村十府ヶ浦

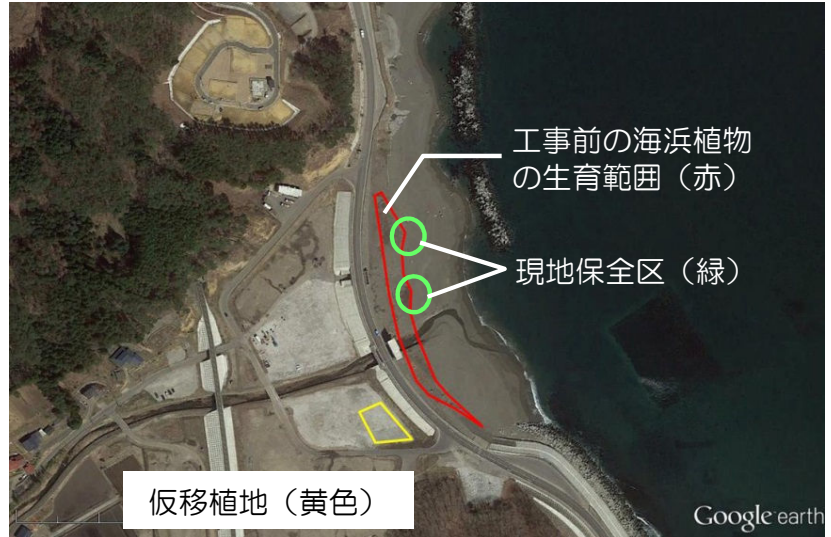
図1 工事前の十府ヶ浦米田地区の空中写真  
 現地保全区・仮移植区を追加した

### 1. 現地**保全区**の設定(図1の緑丸)

### 2. **仮移植**(図1の黄色の範囲)

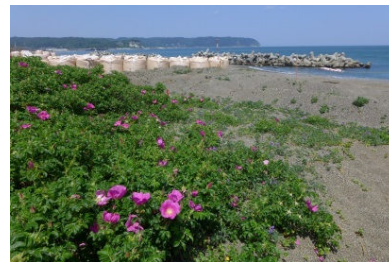
写真1 保全地の様子  
 (2015年5月)

約10×15mの保全区を2か所設定した(写真1)。モニタリング調査の結果、種の欠落もなかった。

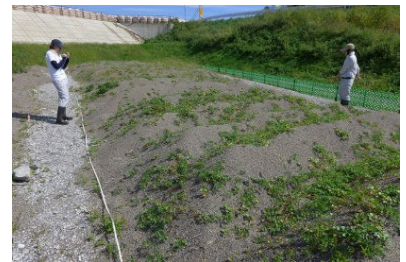
写真2 仮移植地の様子  
 (2015年9月)

海浜植物の根茎や種子を含む表層の砂を近隣地に仮移植した(写真2)。工事終了後にもとの砂浜に移植する。もともと生育していた種が概ね確認でき、植被率60～80%と広く海浜植物に覆われていた。

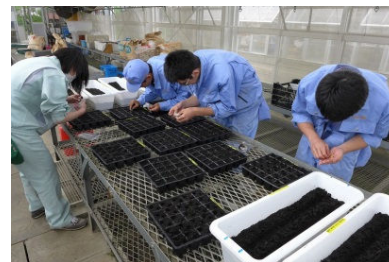
写真3 盛岡農業高校の生徒とともに行った種子の播種  
 (2015年6月)

ハマベンケイソウなどは安定した苗づくりが可能となったが、ナミキソウなど一部発芽率が高くないものも見られた。次年度も条件を変え、実験を続けている。

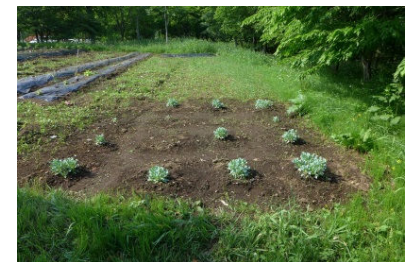
写真3 大学の畑に仮移植したハマベンケイソウ  
 (2015年5月)

現地から離れたところ(岩手県立大学および盛岡農業高校)で根茎の保存を行った。プランターで保存しているものは旺盛な成長を始めた。
